Korrosion von Fassadenverkleidung

Niederspannungsporenprüfgerät

Fallstudie > LD8100

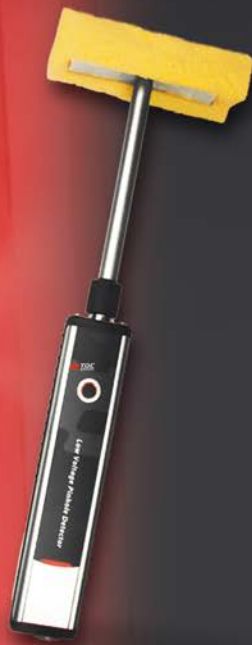
TQC Sheen Niederspannungsporenprüfgerät

Das Niederspannungsporenprüfgerät TQC Sheen wird verwendet, um zu beurteilen, ob die Lackschicht ausreichend geschlossen ist. Dazu messen wir mit einem nassen Schwamm bei einer Spannung von 9 Volt den elektrischen Kontakt. Das Gerät zeigt mit einem Vibrations- und/oder akustischem Signal an, wenn ein Defekt im Beschichtungssystem vorliegt.
